## Bei Rot bleibe steh'n ... Mitmach-Aktionen rund um die Fußgängerampeln DOKUMENTATION

am Mittwoch, 24. Juni 2026, 16 – 17:30 Uhr  
an den Fußgängerampeln rund um den Kreuzungsbereich  
Zwinglistraße/Stübelallee

## **Zentrale fachliche Befunde zum Knotenpunkt Zwinglistraße/ Stübelallee** (ausführlich s. Anlage 2)

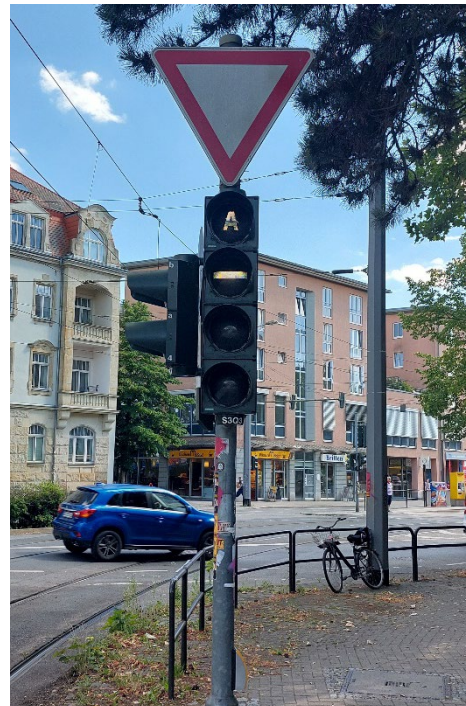
Abbildung 3: Daueranforderung S3/QS3

Aus Nutzersicht entsteht dadurch eine besonders schwer nachvollziehbare Situation: Die Querung zeigt Rot, obwohl kein zu sichernder, im Konflikt stehender Verkehr erkennbar ist. In der Beobachtung führte dies zu zahlreichen Rotlichtverstößen. Damit wird nicht nur die Akzeptanz der Signalisierung geschwächt; es entsteht auch ein sicherheitsrelevantes Problem, weil sich Rotlichtverstöße an dieser und vergleichbaren Querungen mit potenziellen Konflikten zwischen Zufußgehenden, Radfahrenden und Straßenbahnen normalisieren können.

Die beobachtete Anomalie sollte daher nicht als Komfortproblem, sondern als dringender Prüf- und Handlungsbedarf in der Steuerung bewertet werden.

- An F3,4 bzw. FR7,8 wurde eine persistente Anomalie beobachtet, bei der S3 offenbar in jedem Umlauf eine ÖV-Grundfreigabe auslöst.
- Dadurch werden Fuß- und Radverkehr regelmäßig gesperrt, auch wenn kein Konflikt mit einem ÖV-Fahrzeug erkennbar ist.
- Diese schwer nachvollziehbare Situation begünstigt zahlreiche Rotlichtverstöße und begründet dringenden Prüf- und Handlungsbedarf für die Steuerung.
